Leichtmetall-Oberflächentechnik

Entwicklung eines Verfahrens zur Zwischenbewertung der Qualität verzinkter und lackierter Stahloberflächen

Projekt: AiF 15510 BG

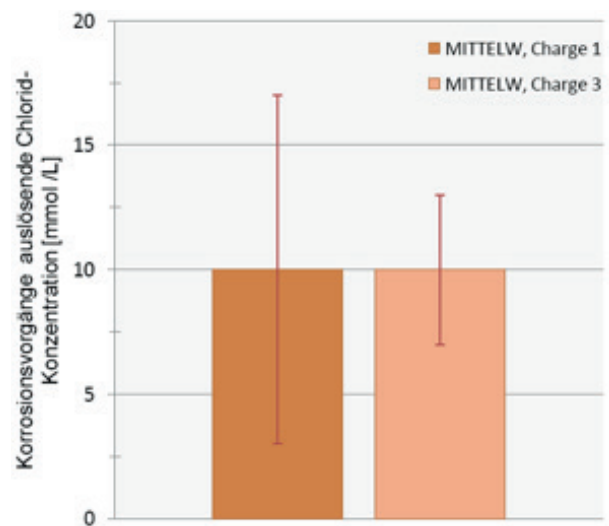
In einer Korrosionsmessung (RPA) beispielsweise war der Mittelwert der Korrosionskenngroße bei Gut- und Schlecht-Charge gleich groß, wobei die Schlecht-Charge jedoch deutlich größeren Messwertschwankungen unterlag als die Gut-Charge. Andere Untersuchungen zeigten bei einzelnen Messgrößen deutlichere Unterschiede zwischen den beiden Chargen.

Abb. 1 | Ruhepotentialanalyse: Mittelwert und Standardabweichung von phosphatiertem Probenmaterial (Charge 1: „Schlecht“-Charge; Charge 3: „Gut“-Charge)

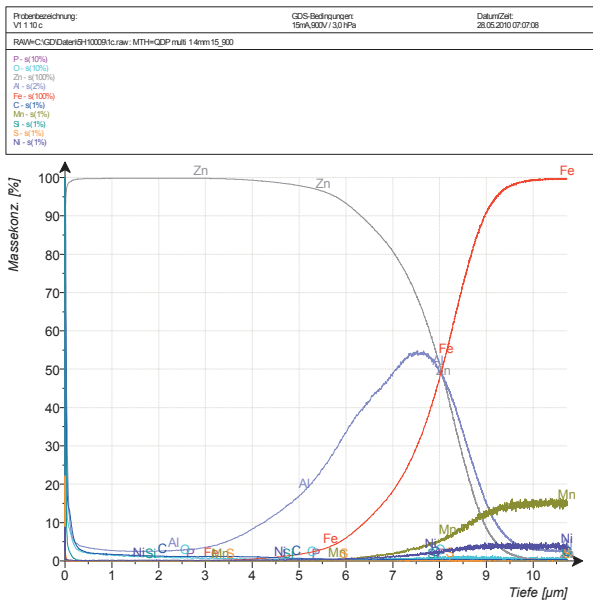
In der Glimmentladungsspektroskopie (GDOES) ist beispielsweise zu erkennen, dass die Schlecht-Charge einen bis zu annähernd dreifachen Gehalt an Aluminium in der Zinkschicht (besonders im Übergang zum

Fe-Grundmaterial) besitzt als die Gut-Charge, was bei der Anwesenheit eines Mediums, welches Aluminium angreift, problematisch sein kann.

Abb. 2 | GDOES-Analyse an „Schlecht“-Charge: hoher Al-Gehalt (hellblaue Kurve) in der Zinkschicht

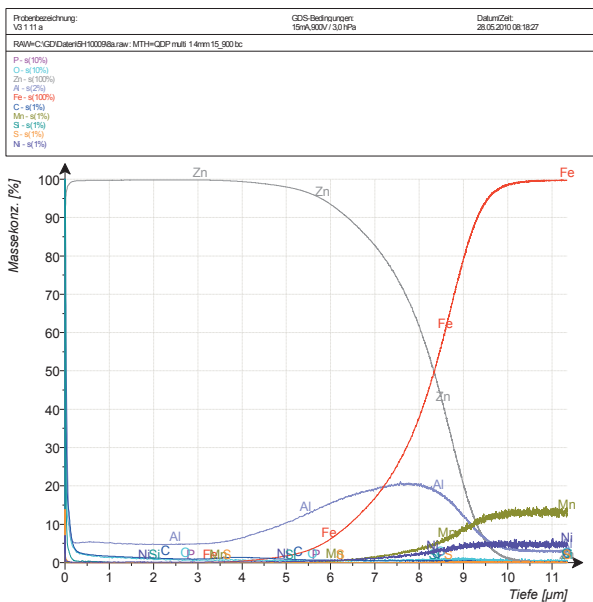
Abb. 3 | GDOES-Analyse an „Gut“-Charge: deutlich geringerer Al-Gehalt (hellblaue Kurve) in der Zinkschicht

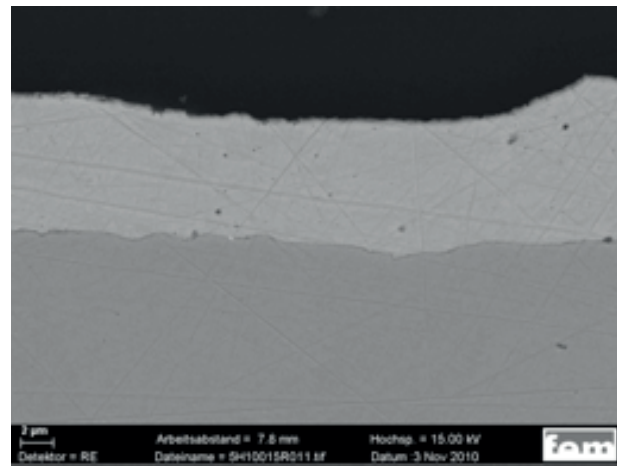
Dieser Unterschied im Aluminiumgehalt ist auch in den REM/EDX-Untersuchungen im metallographischen Querschliff zu erkennen. Hier traten außerdem noch weitere Aspekte zu Tage: bei der herkömmlichen Schliffpräparation wird die Feuerzinkschicht „verschmiert“, wodurch die zu untersuchende Schlifffläche verfälscht wird. Aus diesem Grund kam vor der REM-Untersuchung die sog. Ionenstrahlpräparation zum Einsatz, die ein realeres Abbild der Zinkschicht widerspiegelt.

Abb. 4 | Querschliff ohne Ionenpräparation: die REM-Abbildung zeigt eine homogene Zinkschicht ohne Fehlstellen

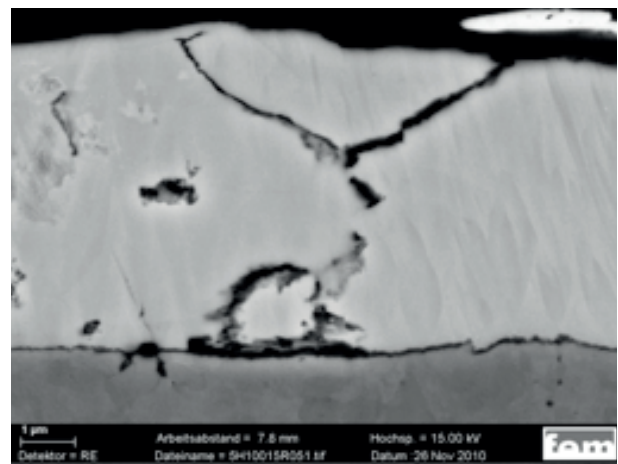
Als Ergebnis zeigte sich, dass die Zinkschichten mit weit mehr Fehlstellen durchsetzt und damit wesentlich weniger „dicht“ sind als bisher angenommen bzw. als bisherige Untersuchungsergebnisse vermuten ließen. Besonders entlang von Korngrenzen bilden sich Spalten aus, die lokal zu dreidimensionalen Netzwerken verbunden sein können, welche sich im ungünstigsten Fall durch die gesamte Dicke der Zinkschicht – von der Oberfläche bis zum Stahlgrund – hindurchziehen können. Aufgrund der Kapillarwirkung dieser schmalen Spalten (die Größe liegt zumeist im Nanometerbereich) können sich diese leicht mit Flüssigkeit vollsaugen. Handelt es sich hierbei um Lösungen, die auf das Zink korrosiv wirken (hierzu gehören auch entsprechende Beizen und Phosphatierungen), so ist mit einem Szenario zu rechnen, welches die typische Zinkstippenbildung gut erklären kann.

Abb. 5 | Querschliff mit Ionenpräparation: in der Probe ist nun ein durchgehendes Netzwerk an Fehlstellen (Spalten, Kapillare) zu erkennen

Passivschicht vor weiterem Angriff schützt, so entsteht in den gestörten Bereichen (Spalten) der Zinkschicht ebenfalls Zinkphosphat, jedoch aufgrund der höheren „inneren“ Oberfläche in wesentlich größeren Mengen. Die Umwandlung von Zink in Zinkphosphat ist mit einer Volumenzunahme verbunden, daher muss das Zinkphosphat nach oben ausweichen und wird dabei über die Zinkoberfläche aufgeworfen. Es ist anzunehmen, dass die hierbei in der Zinkschicht entstehenden (und ggf. bis auf den Stahlgrund reichenden) Poren nicht nur durch den chemischen Angriff bedingt sind, sondern die Zinkschicht auch durch den mechanischen Druck der entstehenden Korrosionsprodukte geschädigt werden kann, wodurch neue innere Zn-Oberflächen entstehen, die wiederum chemisch umgewandelt werden. Dies erklärt sowohl die Ausdehnung des Poren- bzw. Stippendurchmessers als auch die Höhe der aus dem aufgeworfenen Zinkphosphat entstehenden Stippen.

Die durchgeführten Untersuchungen lassen damit den Schluss zu, dass die Vorbehandlung (also das Reinigen und Phosphatieren) und die Beschichtung zwar in bestimmten Grenzen Einfluss auf Korrosionsbeständigkeit und Neigung zur Stippenbildung nehmen können, die eigentliche Ursache hierfür jedoch auf die Zusammensetzung bzw. den Aufbau und die Struktur der Zinkschicht zurückzuführen ist.
